Restauratieladder als handig hulpmiddel

Behoud authentieke details, maar mét innovatieve elementen

Pronk Bouw restaureerde in Schagen het woonhuis aan de Landbouwstraat 14 in Schagen, een gemeentelijk monument uit 1913. De huizen aan de Landbouwstraat stammen allemaal uit de periode 1908-1913 en werden voor een groot deel ontworpen en gebouwd door de Schagense architect en aannemer Josephus Regnerus Vlaming (1883-1953). Van zijn hand is ook het woonhuis op nummer 14, dat oorspronkelijk een bankkantoor was van de in Alkmaar gevestigde Noordhollandsch Landbouwcrediet. Piet de Jong, projectleider bij Pronk Bouw, stuurt de machinale werk-

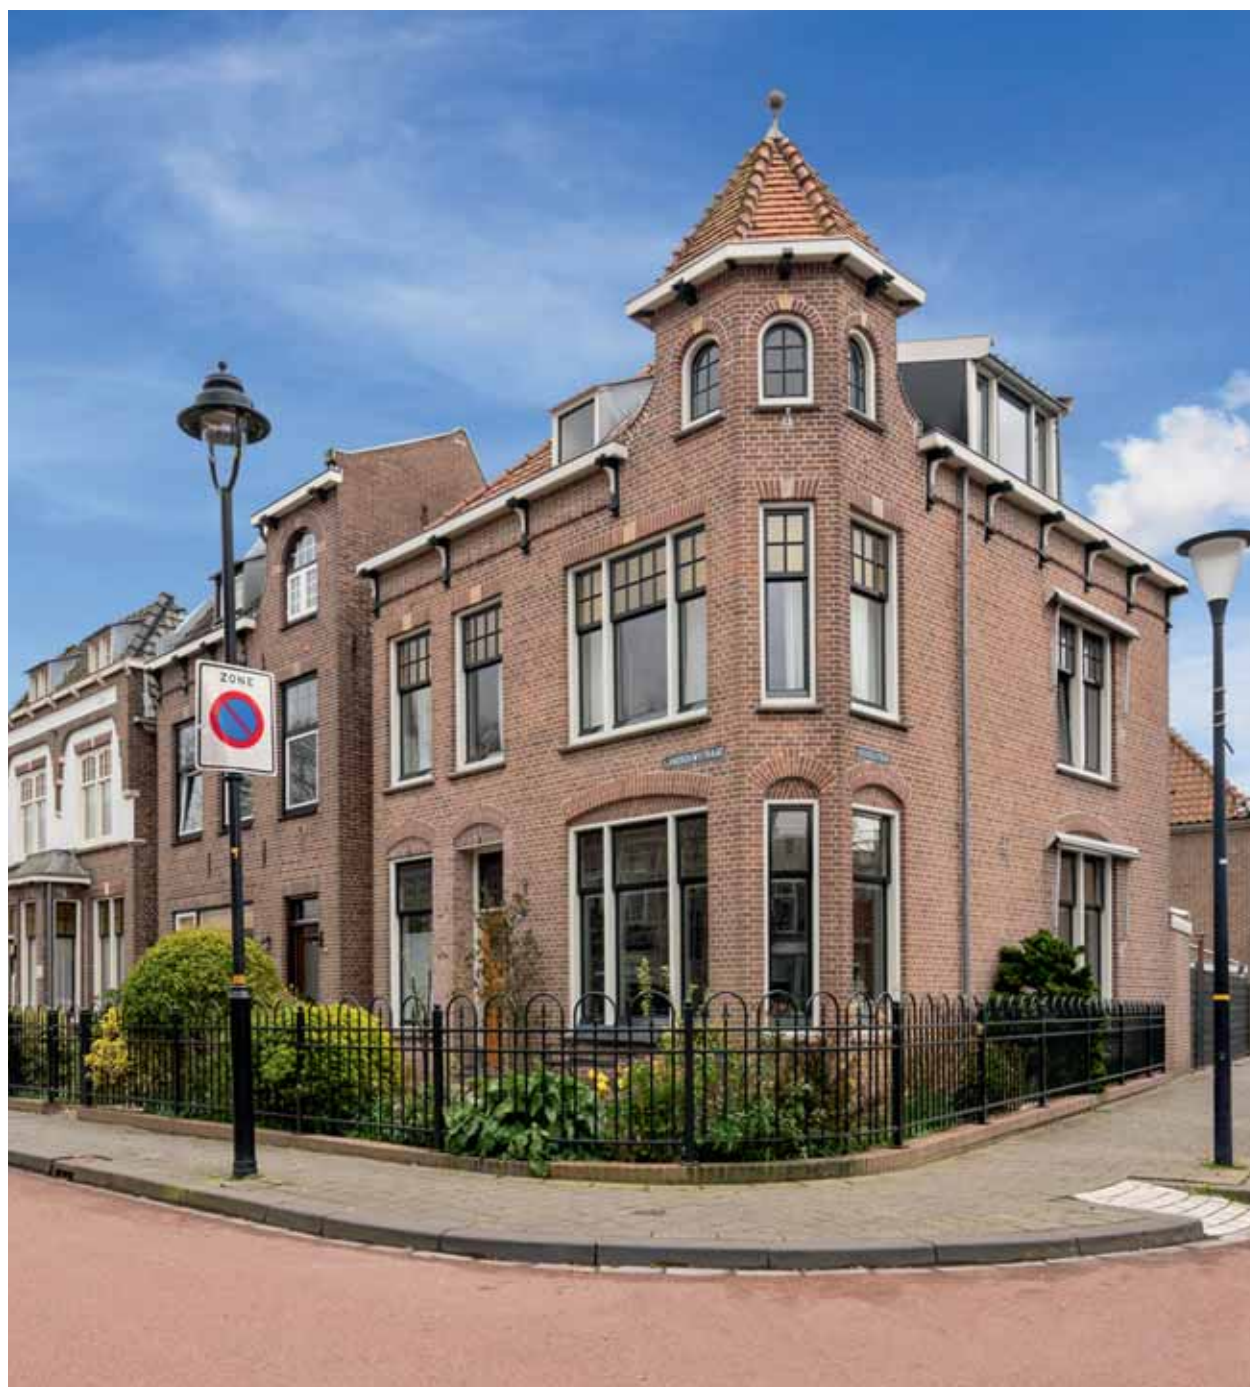
1 De kozijnen van het woonhuis konden worden hersteld, maar de ramen op de begane grond en de eerste verdieping aan de zijde van de Landbouwstraat moesten worden vervangen.

De kozijnen van het woonhuis konden worden hersteld, maar de ramen op de begane grond en de eerste verdieping aan de zijde van de Landbouwstraat (het pand is een hoekhuis) moesten worden vervangen. Daarbij zijn een aantal aanpassingen doorgevoerd, met behoud van de originele detaillering. Ten eerste uitte de opdrachtgever de wens om de woonkamer en de slaapkamer beter te kunnen ventileren. Daartoe is van de middelste, oorspronkelijk vaste ramen een kiepraam gemaakt. Ten tweede wilde de eigenaar graag de glas-in-loodramen in de bovenlichten op de begane grond en de gele ruitjes in de bovenlichten op de tweede verdieping voorzien van dubbel glas, net zoals de overige ramen.

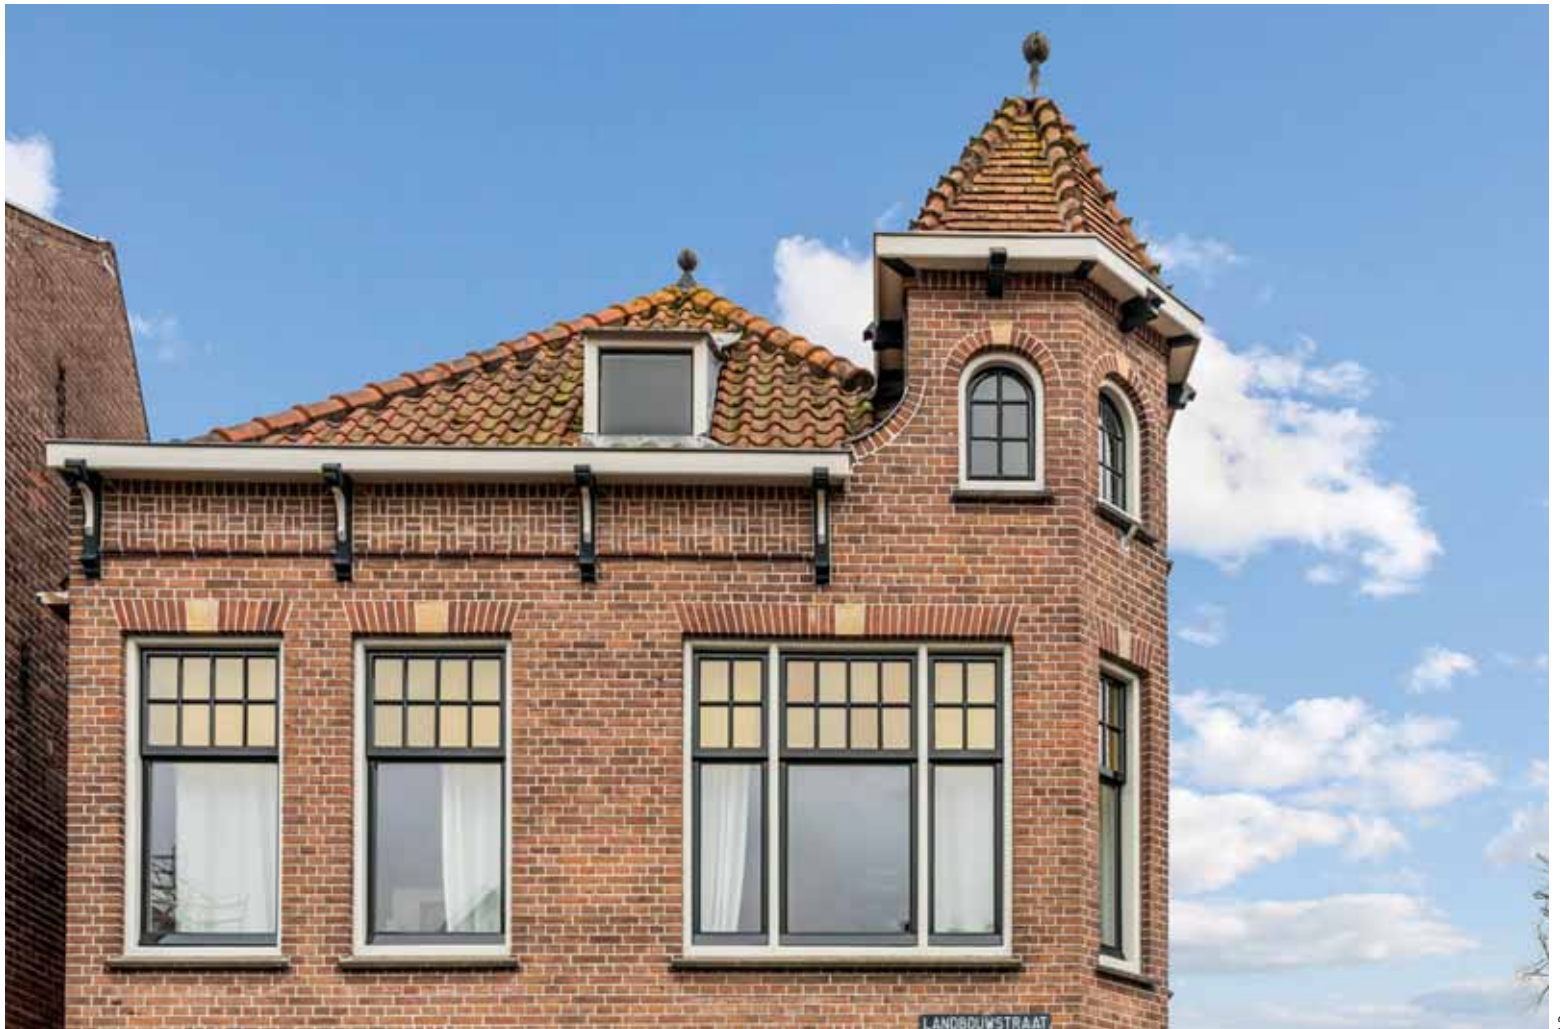
2 Een gemeentelijk monument uit 1913, alsof de oplevering gisteren plaatsvond.

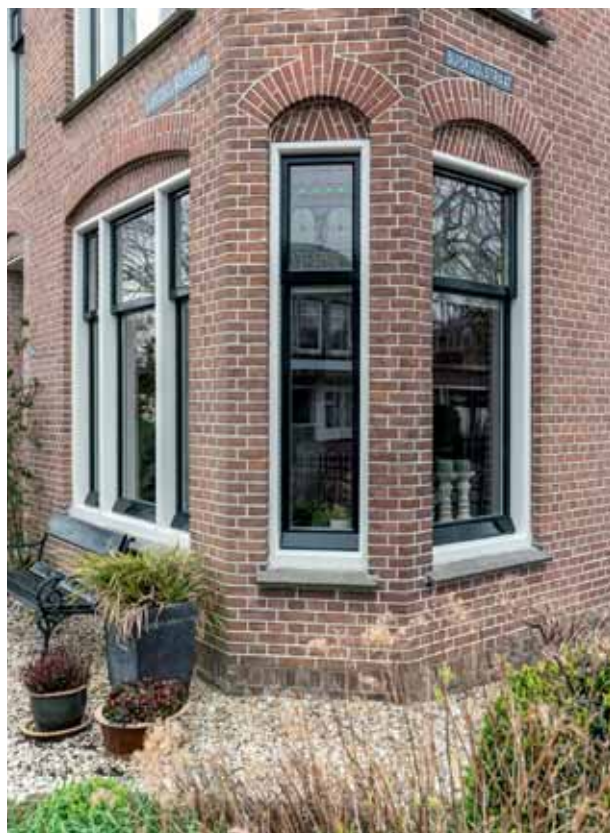
3 Het project toont aan dat authentieke detaillering, duurzaamheid en innovatie prima samengaan.

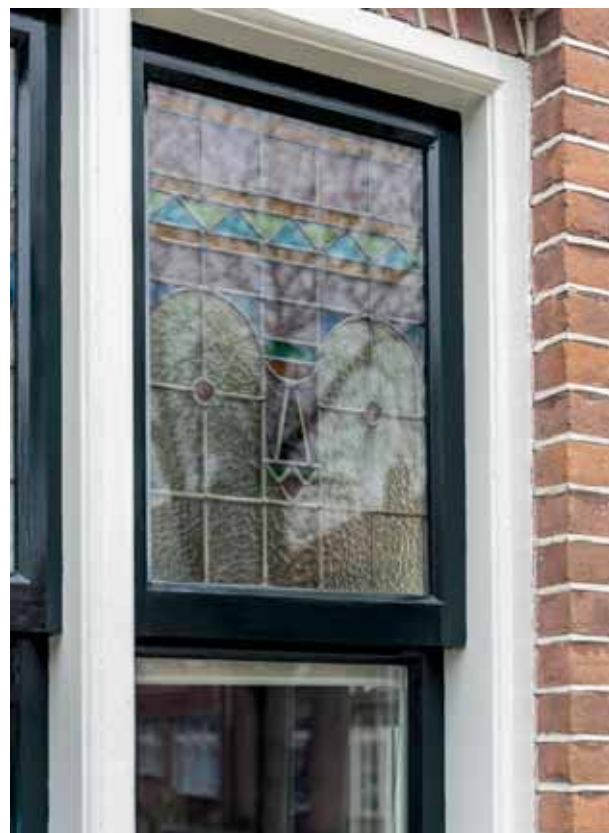
4 Alle ramen hebben dus dichte verbindingen gekregen, die perfect vlak geschuurd zijn.

De Jong is gebrand op vakwerk: “Wij willen authentieke details aanhouden. Alle ramen hebben dus dichte verbindingen gekregen, die perfect vlak geschuurd zijn. Dat vraagt om het nodige vakmanschap. We gebruiken altijd Oregon Pine en dan liefst de fijnjarige variant van twaalf jaarringen per inch. Dat is namelijk homogener van structuur en daardoor duurzamer. Ook gebruiken we kwartiers gezaagde delen, omdat dit minder werkt en stabiel is.”

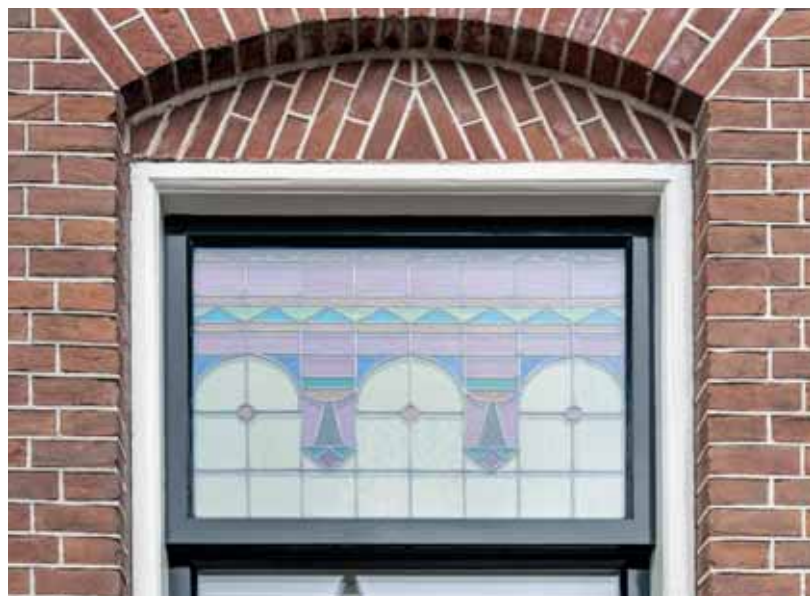
5 Om de glas-in-loodbovenlichten te laten voldoen aan de duurzaamheidswensen restaureerde een glazenier het glas-in-lood en zette dit in isolatieglas.

Om de glas-in-loodbovenlichten te laten voldoen aan de duurzaamheidswensen restaureerde een glazenier het glas-in-lood en zette dit in isolatieglas. De driedubbele glasplaat is vervolgens in een nieuw raam gezet. Voor de gele ruitjes in de bovenlichten van de eerste verdieping is gezocht naar een alternatief, maar de juiste kleur was niet te vinden. Voor het behoud van de uitstraling wilde de opdrachtgever de oorspronkelijke ruitjes behouden, maar dan wel voorzien van een extra laag isolatieglas. “Daar begon onze uitdaging”, vertelt De Jong, “want in de smalle roedes van de bovenlichten past geen dubbel glas. Om dit op te lossen zijn alle roedes uit het raam verwijderd. De glazenier heeft alle gele ruitjes verlood, waardoor één groot paneel ontstaat. Deze plaat kon vervolgens net als het glas-in-lood van de begane grond in spouwglas met sprossen gezet worden. Aan de binnen- en de buitenkant van het glaspakket zijn plakroeden gezet, waardoor het geheel er precies zo uitziet als een oud raam met roedeverdeling.”

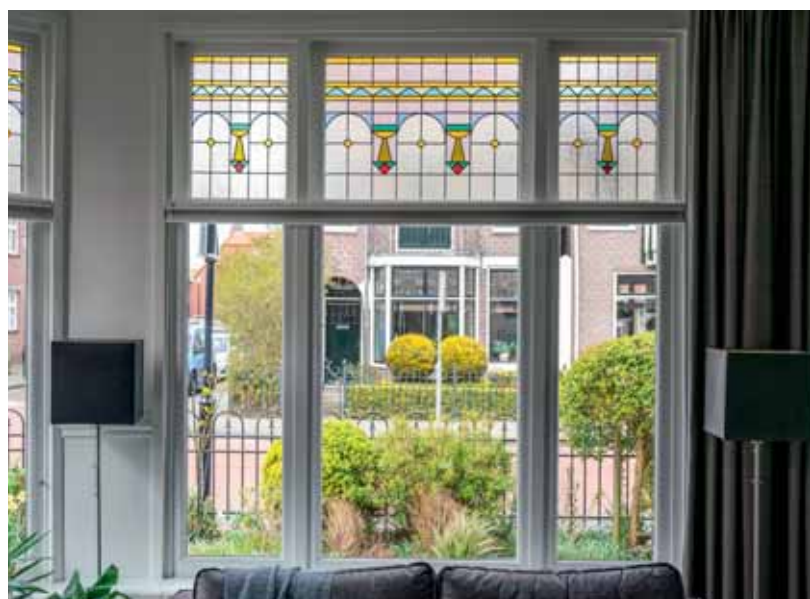
6 Sfeervol en weer volledig bij de tijd.

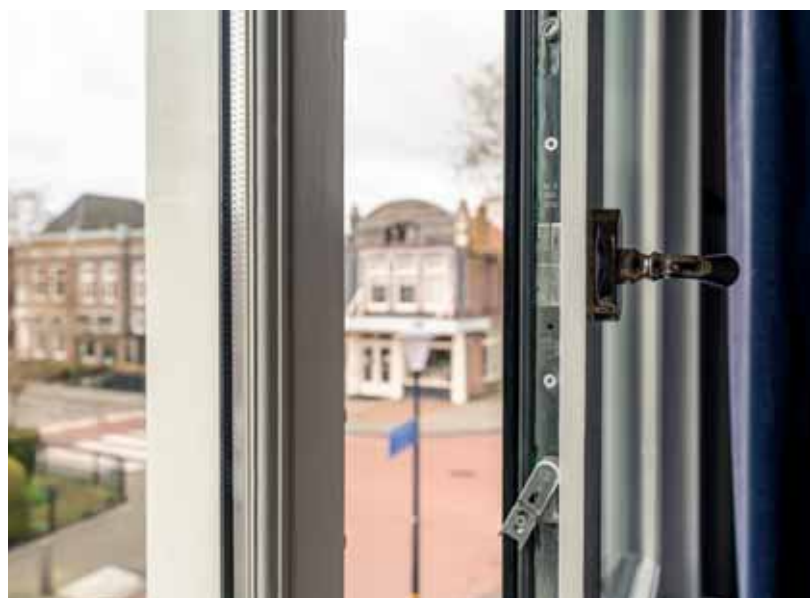
7 Het plaatsen van het mechaniek voor de draai-kiepramen vroeg veel vakmanschap.

Het plaatsen van het mechaniek voor de draai-kiepramen vroeg veel vakmanschap. “Het originele kozijn bleef

namelijk gehandhaafd, maar de maatvoering van het kozijn is natuurlijk niet gemaakt voor een draaivalbeslag. Timmerman Thomas moest op de millimeter nauwkeurig werken om het mechaniek in het smalle kozijn aan te brengen”, vertelt De Jong.
